## **Bericht und Antrag 13065**

### **Sportzentrum Niedermatten, Fussballanlage - Bewilligung eines Bruttokredites für den Ersatz Kunstrasen (Trainingsplatz 1)**

### **3.1 Zustandsbewertung des bestehenden unverfüllten Kunstrasens**

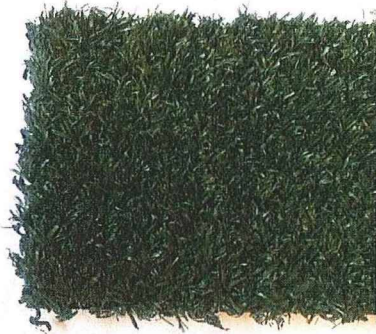
Bild 1a | Aufsicht

Abbildung 1 | Vergleich Abnutzung Kunstrasenfasern Zeitraum 2006 bis 2015.  
Quelle: Plattenmuster Bruno Stalder | Anlagewart Sportzentrum Niedermatten

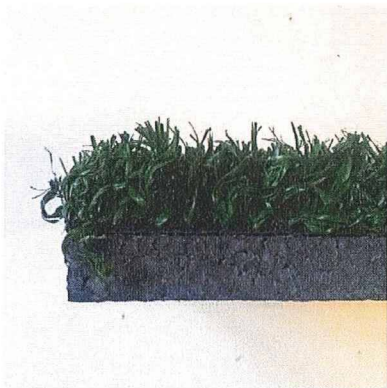
Bild 1b | Querschnitt

Der Kunstrasen auf dem Trainingsplatz 1 mit einem Spielfeldmass von 91 x 58 m ist heute in einem schlechten, abgenützten Zustand. Die ursprünglichen Eigenschaften des Kunstrasens sind nicht mehr vorhanden. Die Kunstrasenfasern sind im Querschnitt stark abgenützt und der ursprüngliche «Raseneffekt» ist einem filzartigen Belag gewichen. Die Fasern sind zudem stark zusammengepresst, ein Aufbürsten ist nicht mehr möglich. Die Rasenfasern lösen sich kontinuierlich aus der Verankerung und schwächen zunehmend die Raseneigenschaften.

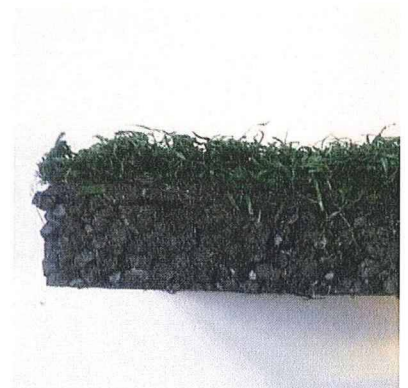
Bild 3b | Querschnitt

- Starke Abnützung der Nutzschicht (Kunstrasenfasern)
- Untergrund mit Dämmschicht mit normalem Verschleiss (gepresste Dämmschicht)
- Generell starker Verschleiss der Kunstrasenplatten, verstärkt im Bereich Torraum, Penaltypunkt, periphere Anschlüsse wie Eckfahne, Randabschlüsse
- zunehmende rutschige Oberfläche bei feuchter und nasser Witterung, Sicherheitsproblem
- schlechte Elastik und Dämpfeigenschaften
- Lösen von Platten in den Ecken
